REGIONE MARCHE

Dipartimento per le Politiche Integrate di Sicurezza e per la Protezione Civile
Centro Funzionale per la Meteorologia, l'Idrologia e la Sismologia

RAPPORTO DI EVENTO

10-13 novembre 2013

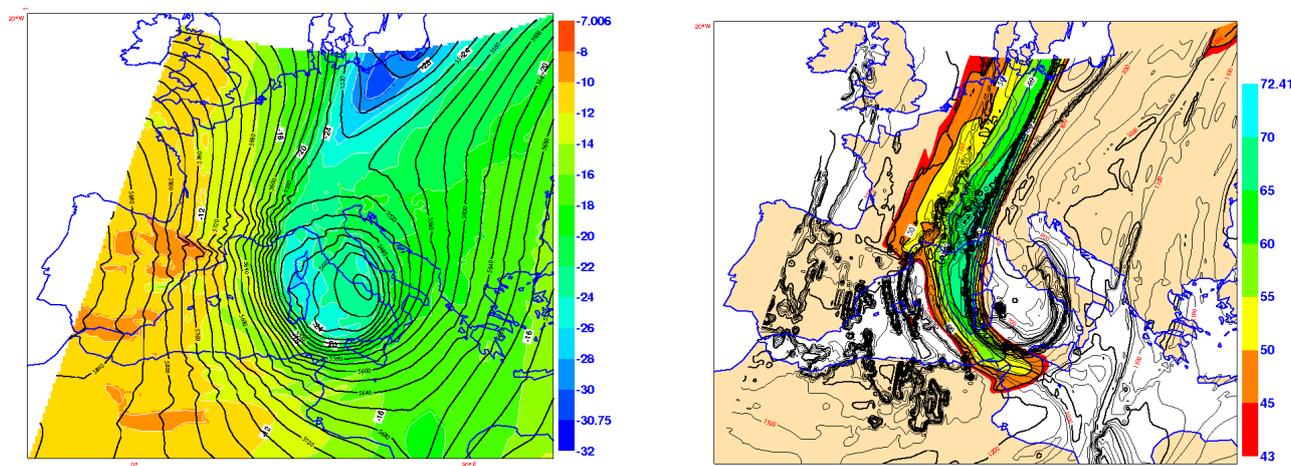
Figura 1: posizione del minimo depressionario a $500hPa$ e struttura del Jet a $300hPa$ previste dal modello ECMWF per le ore 6 di Lunedì 11.

A partire da Domenica 10 Novembre 2013 una profonda saccatura di origine atlantica si é avvicinata, approfondendosi, alla penisola italiana. L'aria fredda in ingresso dalla porta del Rodano ha indotto una ciclogenesi sul Golfo Ligure; il vortice durante la serata di Domenica 10 si é portato verso il Tirreno centro-meridionale, approfondendosi poi durante le prime ore della giornata di Lunedì 11 lungo le coste campane (figura 1).

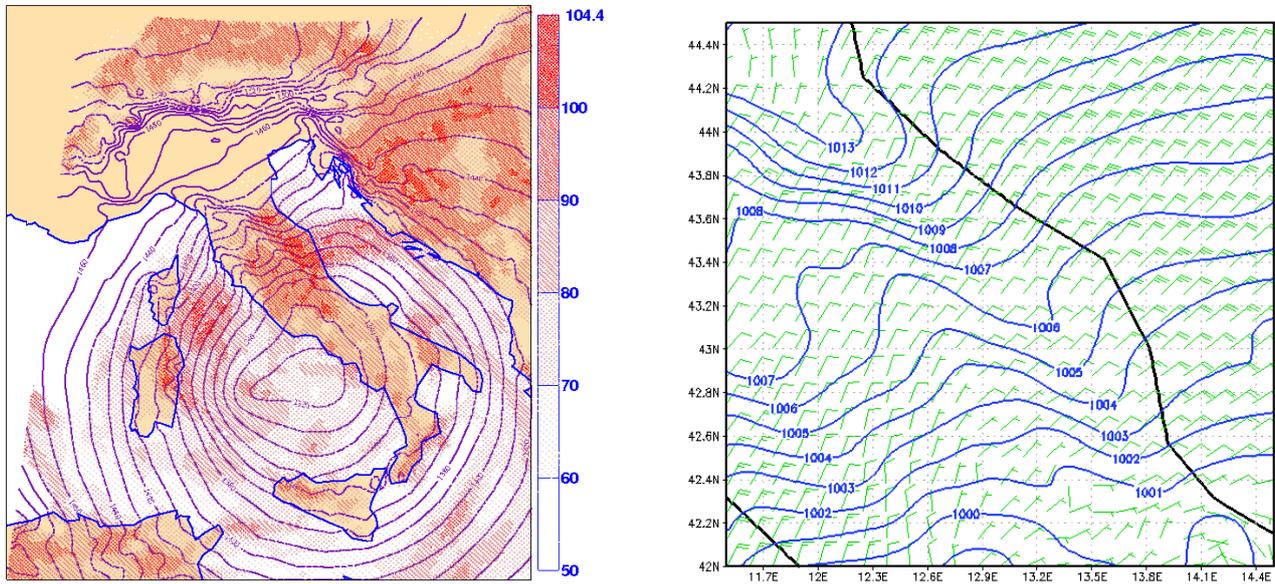
Figura 2: geopotenziale con umidità relativa a $850hPa$ e campo barico al suolo previsti rispettivamente dal modello ECMWF per le ore 12 e dal modello LAMI per le ore 15 di Lunedì 11.

Questa circolazione ha interessato sin da inizio evento la nostra regione con flussi orientali di origine ciclonica di aria molto umida, che, proveniendo dal canale d'Otranto ed attraversando tutto il mare Adriatico, si sono ulteriormente caricati di umidità sugli strati medio-bassi della troposfera e si sono intensificati rientrando nella terra ferma ed impattando in maniera particolare lungo la fascia collinare e montana della nostra regione (figure 2 e 3).

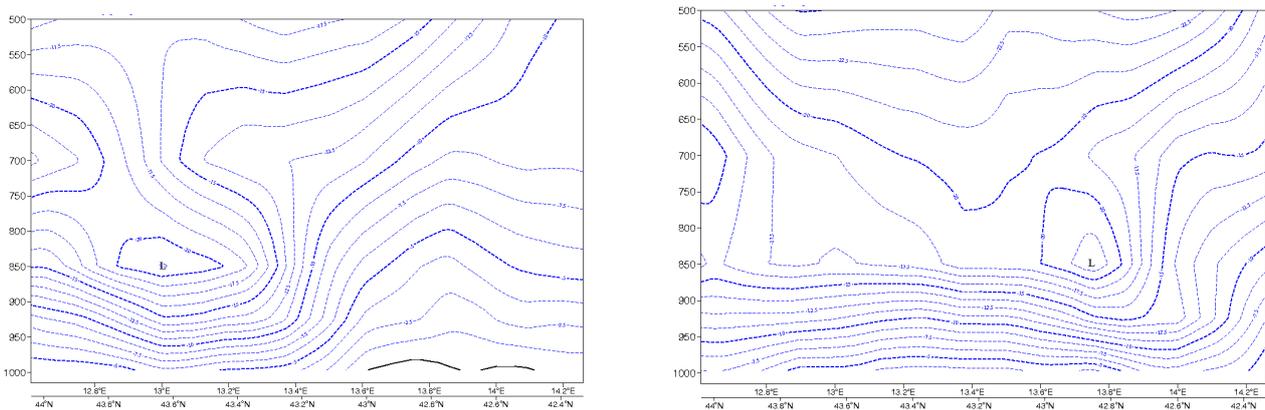
Figura 3: sezioni verticali del campo di vento, previsto per le ore 12 di Lunedì 11 dal modello ECMWF, che mostrano la presenza di un low-jet in direzione ortogonale alla costa marchigiana.

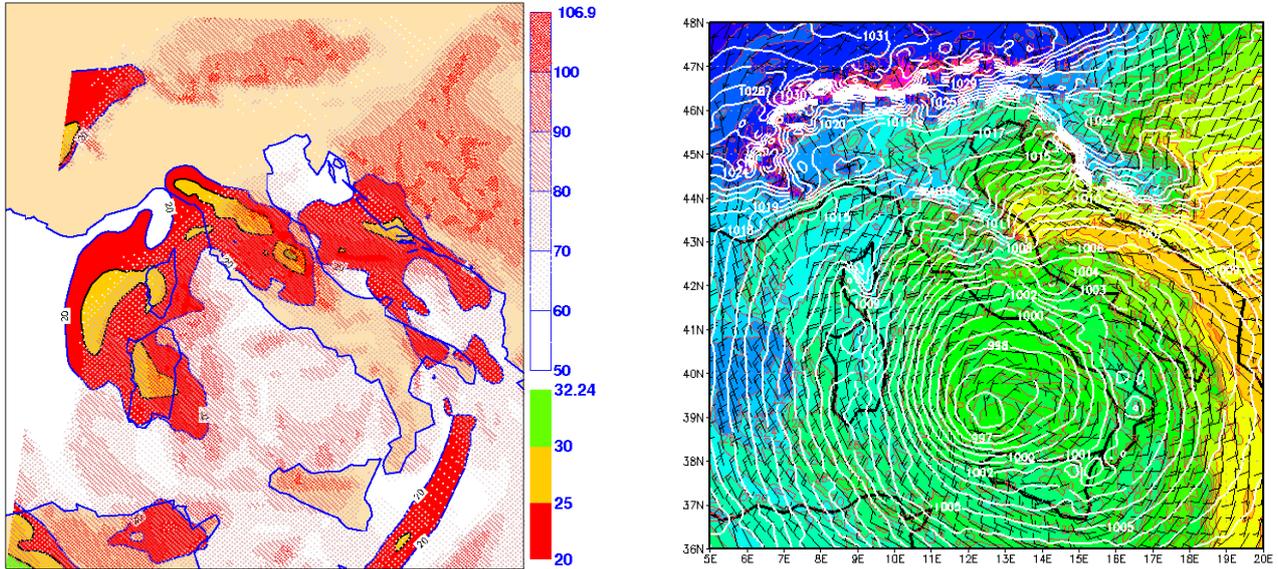
Figura 4: vento termico a 700hPa e temperatura equipotenziale equivalente a 850hPa previsti per le ore 18 di Lunedì 11 dai modelli ECMWF e LAMI.

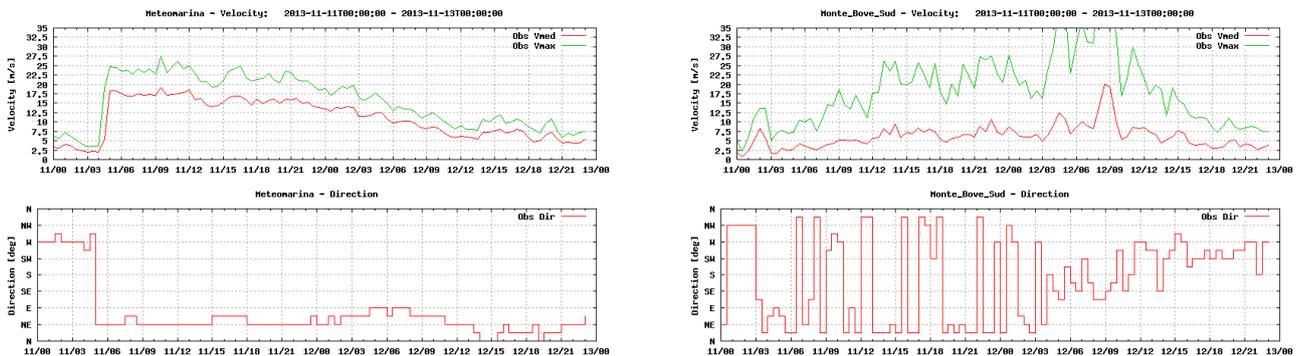
Figura 5: direzione e velocità vento registrati dalle stazioni Meteomarina di Porto Recanati e Monte Bove Sud.

Il notevole gradiente barico ha inoltre determinato, durante la giornata di Lunedì, venti di Bora con intensità media del vento fino al grado di burrasca forte ($70 - 90km/h$) e raffiche fino al grado tempesta o tempesta violenta ($90 - 120km/h$) (figura 5), andando poi parzialmente ad attenuarsi durante la giornata di Martedì fino ad arrivare al grado di vento fresco o vento forte ($40 - 60km/h$).

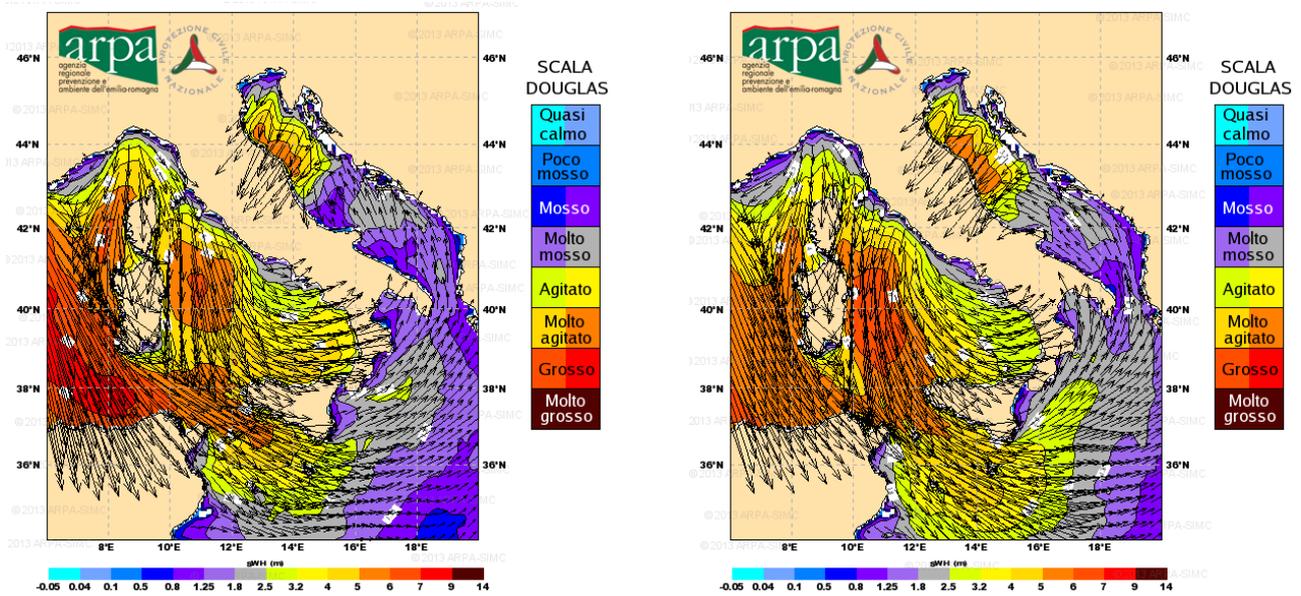
Figura 6: altezza e direzione dell'onda previste dal modello SWAN.

Di conseguenza anche il moto ondoso ha raggiunto rapidamente il grado di agitato, con onde a pochi km dalla costa di $4.5m$ in termini di altezza media e di $7 - 8m$ in termini di altezza massima, dando origine a mareggiate diffuse lungo tutto il litorale marchigiano (figure 6 e 7).

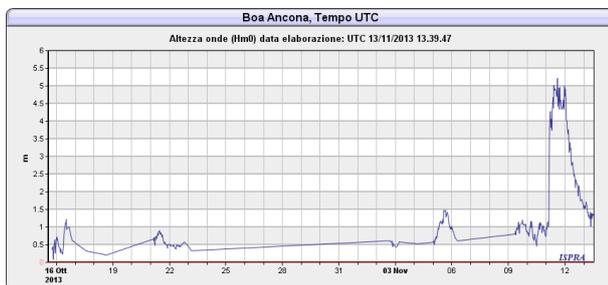
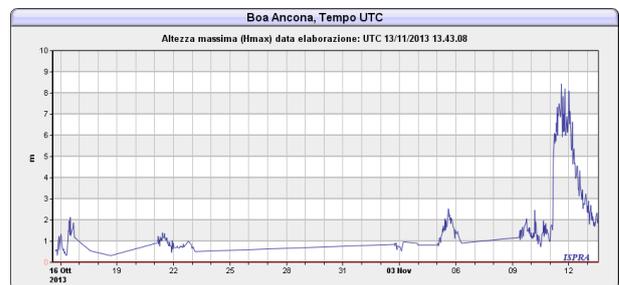
Figura 7: altezza dell'onda media ed onda massima registrate dalla boa ondometrica dell'ISPRA situata a circa 15 miglia al largo di Ancona.

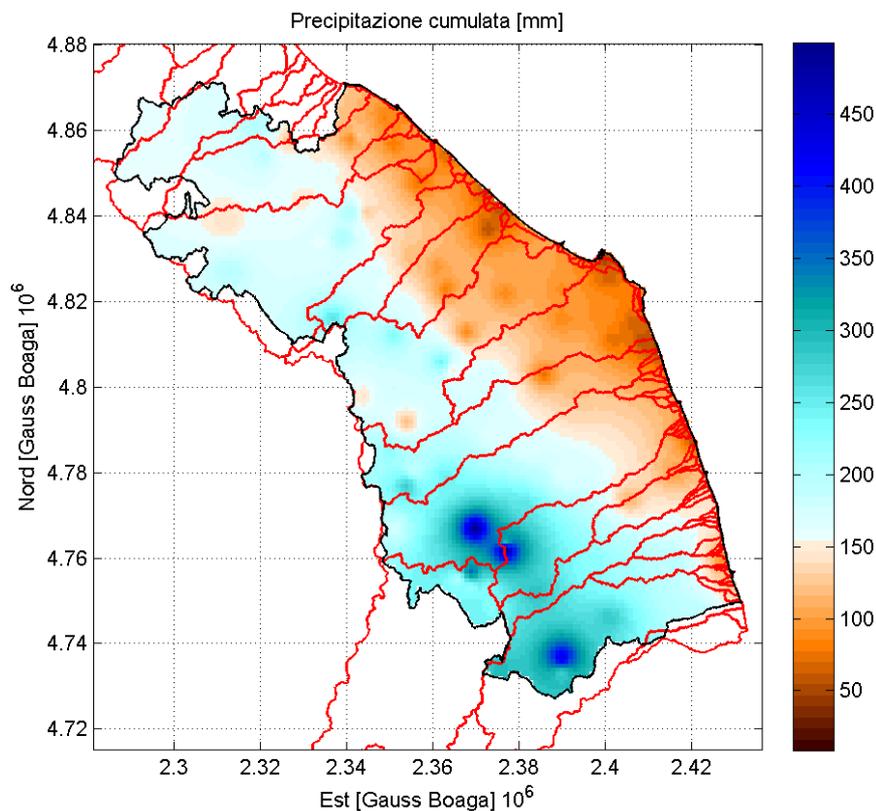
Figura 8: mappa di precipitazione cumulata sull'intero territorio regionale dalle 12.00 del 10/11/2013 alle 24.00 del 13/11/2013, ottenuta interpolando i dati dei pluviometri in telemisura della Rete MIR.

La configurazione meteorologica descritta nel precedente paragrafo ha portato precipitazioni abbondanti e persistenti sull'intero territorio regionale. Nella figura 8 è riportata la distribuzione delle cumulate che hanno interessato la regione dalle 12.00 del 10/11/2013 alle 24.00 del 13/11/2013.

Le precipitazioni più elevate si sono avute nella zona alto collinare, con picchi nelle aree interne centro-meridionali. I valori più alti si sono registrati ai pluviometri di Pintura di Bolognola, che ha raggiunto una cumulata di 499mm , al pluviometro di Fiastra Trebbio, che ha registrato una cumulata di 490.4mm , e al pluviometro di Acquasanta Terme, dove si sono registrati 427mm . I dati riportati sono riferiti al periodo dalle 12.00 del 10/11/2013 alle 24.00 del 13/11/2013.

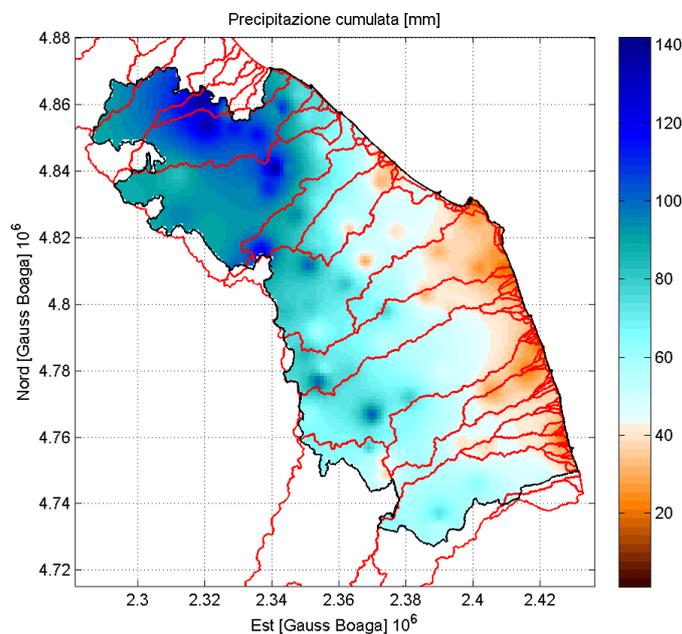
Figura 9: Mappa di precipitazione cumulata sull'intero territorio regionale dalle 12.00 del 10/11/2013 alle 12.00 del 11/11/2013, ottenuta interpolando i dati dei pluviometri in telemisura della Rete MIR

regione, tuttavia cumulate di precipitazione consistenti si sono avute anche nell'alta valle del Chienti e del Potenza. In figura 9 si può vedere il campo di precipitazione sull'intero territorio regionale nell'intervallo dalle 12.00 del 10/11/2013 alle 12.00 del 11/11/2013. I picchi di precipitazione nelle 24 ore si sono avuti a Cesane Foresta (142.1mm), a Conca 1 (139.2mm), Bronzo (136.4mm) e Conca 2 (133.8mm).

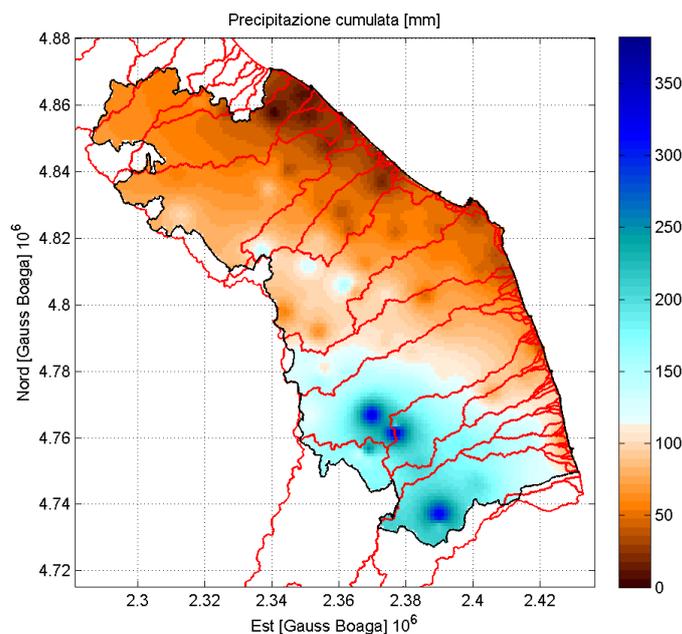
Figura 10: mappa di precipitazione cumulata sull'intero territorio regionale dalle 12.00 del 11/11/2013 alle 24.00 del 12/11/2013, ottenuta interpolando i dati dei pluviometri in telemisura della Rete MIR

Nelle 36 ore successive si sono avute precipitazioni residue nelle aree più settentrionali della regione, con cumulate che hanno superato in alcuni casi i 50mm, mentre nelle aree più meridionali si sono registrate le precipitazioni più consistenti, con cumulate oltre i 300mm ai pluviometri di Pintura di Bolognola (382mm), Fiastra Trebbio (339.4mm) e Acquasanta Terme (362.2mm). L'andamento delle

precipitazioni nell'intervallo che va dalle 12.00 dell'11/11 alle 24.00 del 12/11 è riportata in figura 10.

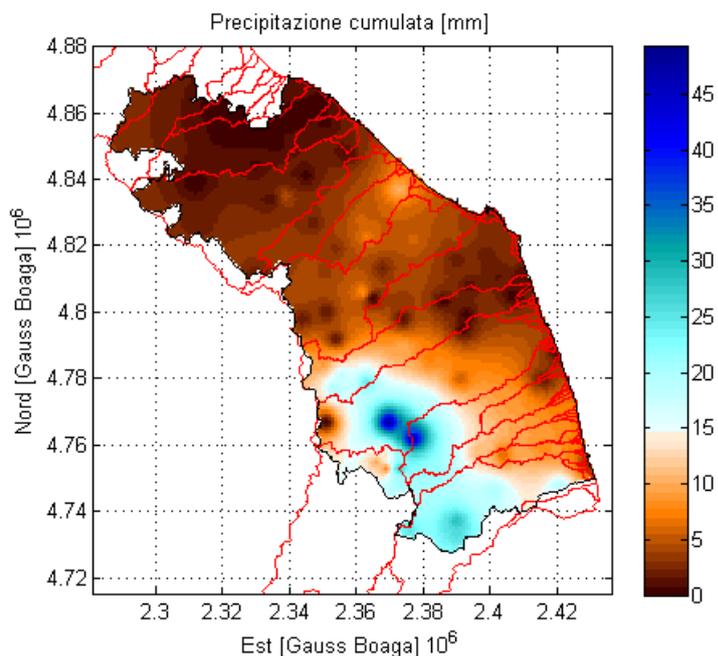
Figura 11: mappa di precipitazione cumulata sull'intero territorio regionale dalle 00.00 del 13/11/2013 alle 24.00 del 13/11/2013, ottenuta interpolando i dati dei pluviometri in telemisura della Rete MIR

Il 13 novembre si sono avute precipitazioni residue nella parte montana delle province di Macerata, Fermo ed Ascoli Piceno, concentrate nella prima parte della giornata, con cumulate di quasi 50mm registrate dai pluviometri di Pintura di Bolognola (49.4mm) e di Fiastra Trebbio (48.4mm). Tale configurazione è visibile dal campo di precipitazione riportato in figura 11, riferito all'intervallo dalle 00.00 del 13 novembre alle 24.00 dello stesso giorno.

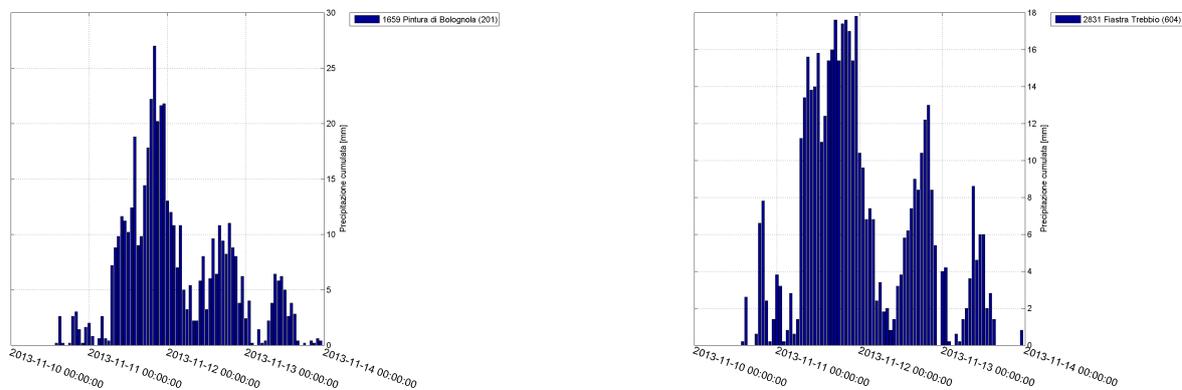
Figura 12: ietogrammi orari registrati rispettivamente dai pluviometri di Pintura di Bolognola e Fiastra dalle 12.00 del 10/11/2013 alle 24.00 del 13/11/2013.

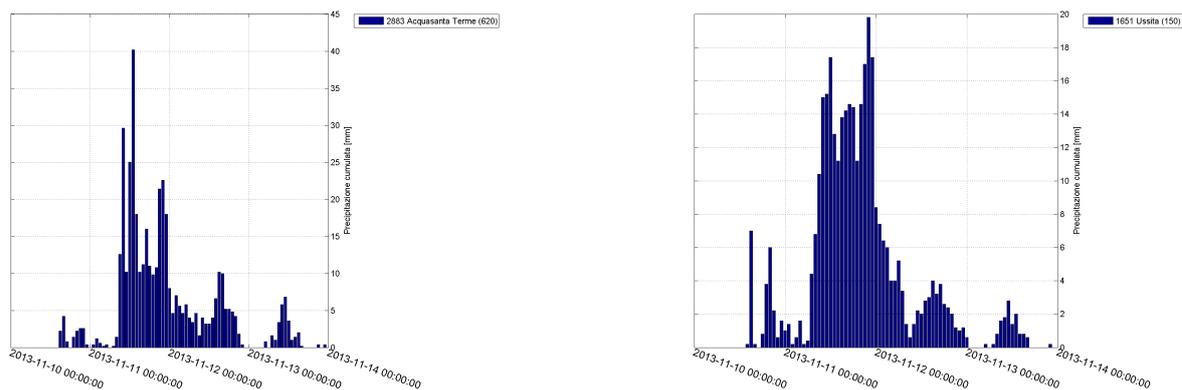
Figura 13: ietogrammi orari registrati rispettivamente dai pluviometri di Acquasanta Terme ed Ussita dalle 12.00 del 10/11/2013 alle 24.00 del 13/11/2013.

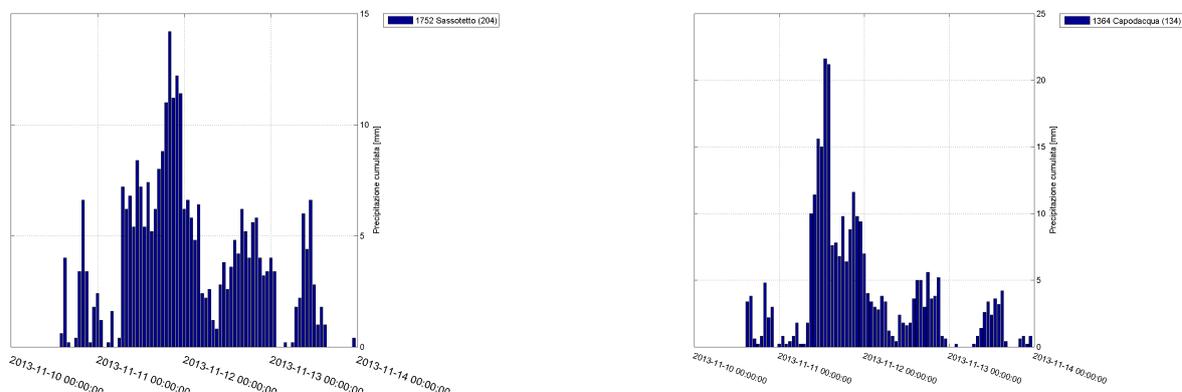
Figura 14: ietogrammi orari registrati rispettivamente dai pluviometri di Sassotetto e Capodacqua dalle 12.00 del 10/11/2013 alle 24.00 del 13/11/2013.

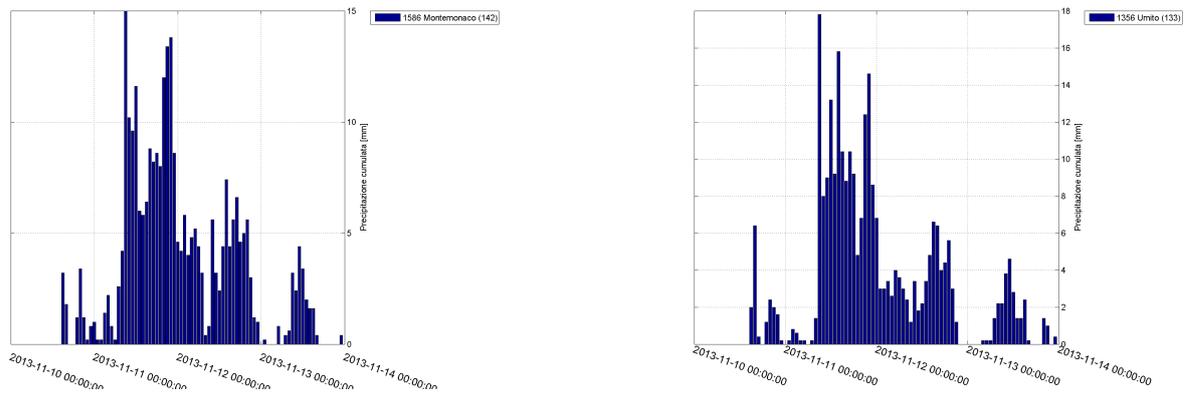
Figura 15: ietogrammi orari registrati rispettivamente dai pluviometri di Montemonaco ed Umto dalle 12.00 del 10/11/2013 alle 24.00 del 13/11/2013.

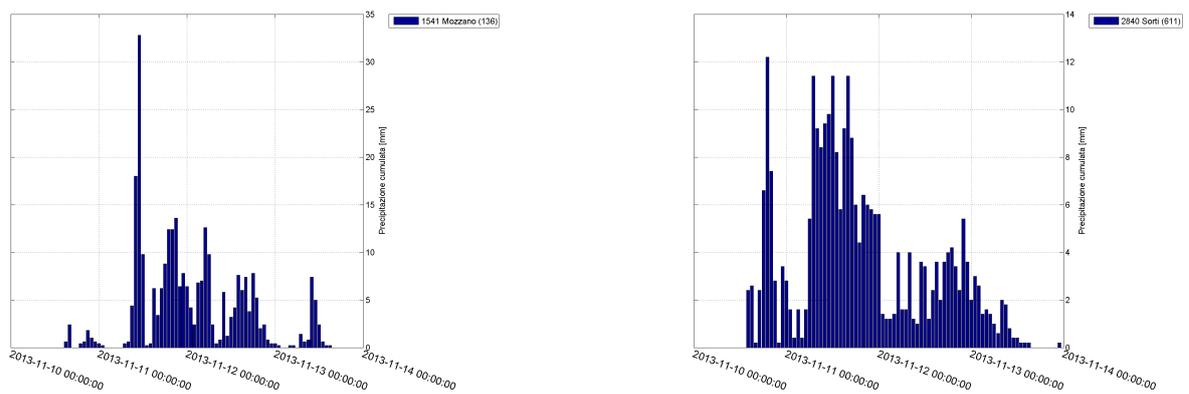
Figura 16: ietogrammi orari registrati rispettivamente dai pluviometri di Mozzano e Sorti dalle 12.00 del 10/11/2013 alle 24.00 del 13/11/2013.

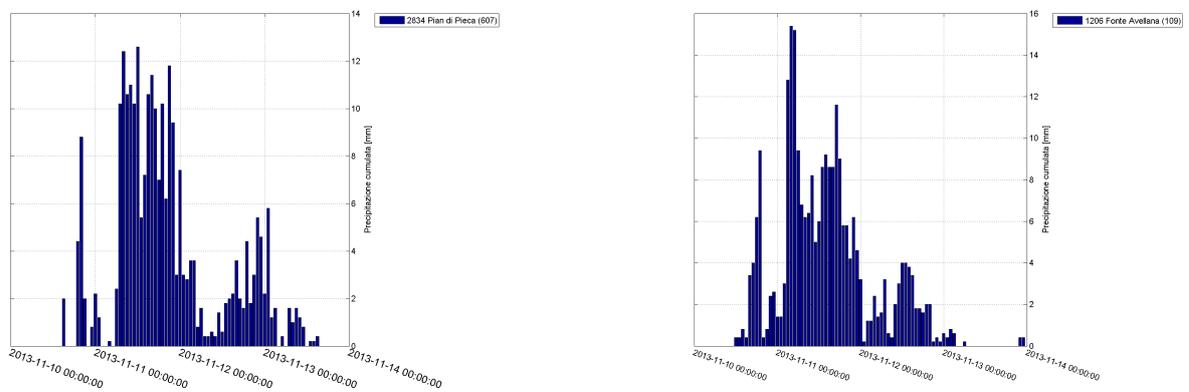
Figura 17: ietogrammi orari registrati rispettivamente dai pluviometri di Pian di Pieca e Fonte Avellana dalle 12.00 del 10/11/2013 alle 24.00 del 13/11/2013.

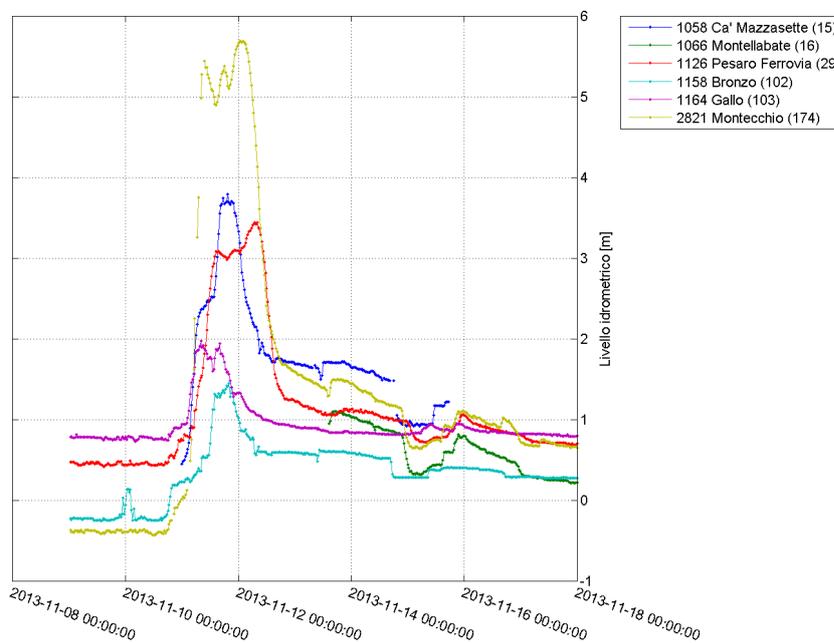
Figura 18: livelli idrometrici registrati dalle stazioni del bacino del Foglia. Da monte a valle: Bronzo, Cà Mazzasette, Montecchio, Montellabate, Pesaro Ferrovia - fiume Foglia; Gallo - torrente Apsa

Sul bacino del Foglia la diga di Mercatale ha laminato parte della piena dalle prime ore della giornata del 11 novembre, sino al pomeriggio, quando ha terminato la sua capacità di accumulo.

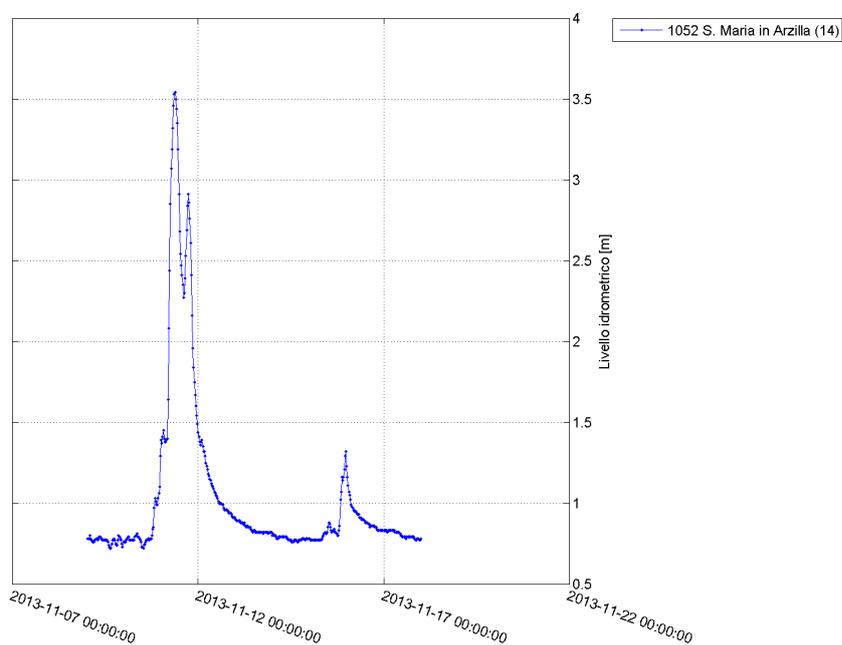
Figura 19: livelli idrometrici registrati dalla stazione di Santa Maria in Arzilla, sull'Arzilla

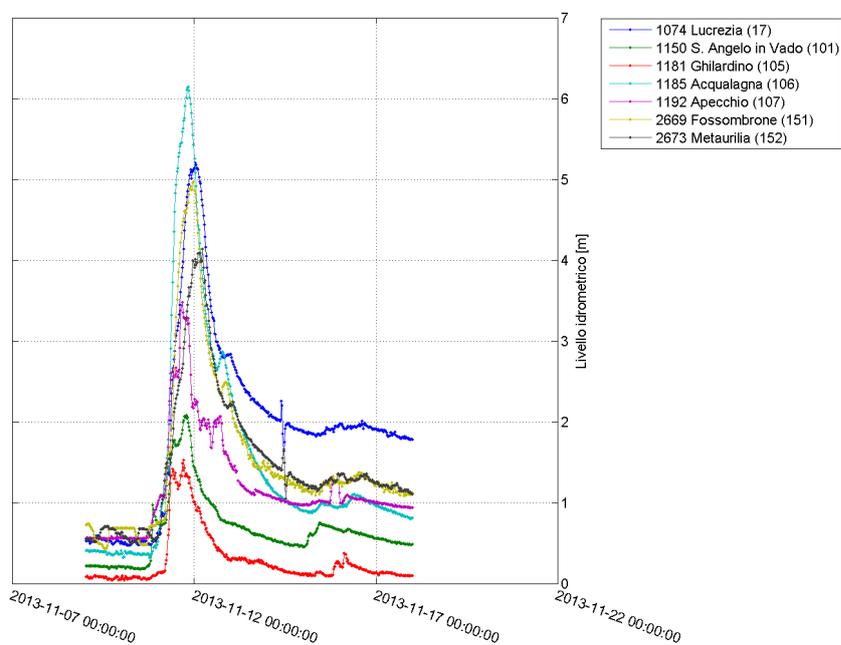
Figura 20: livelli idrometrici registrati dalle stazioni del bacino del Metauro. Da monte a valle: S. Angelo in Vado - fiume Metauro; Apecchio - torrente Biscubio; Acqualagna-fiume Candigliano; Fossombrone, Lucrezia, Metaurilia-fiume Metauro;Ghilardino-torrente Tarugo

Nel bacino del Metauro le principali criticità si sono registrate nella parte montana, sul Candigliano, Bosso e Burano. Ad Acqualagna si è raggiunto un livello idrometrico superiore ai 6m con una portata stimata al colmo pari a $794m^3s^{-1}$. Il picco di piena si è registrato nella tarda serata di Lunedì 11 Novembre nella parte montana e a seguire nella nottata nella porzione d'asta collinare e valliva.

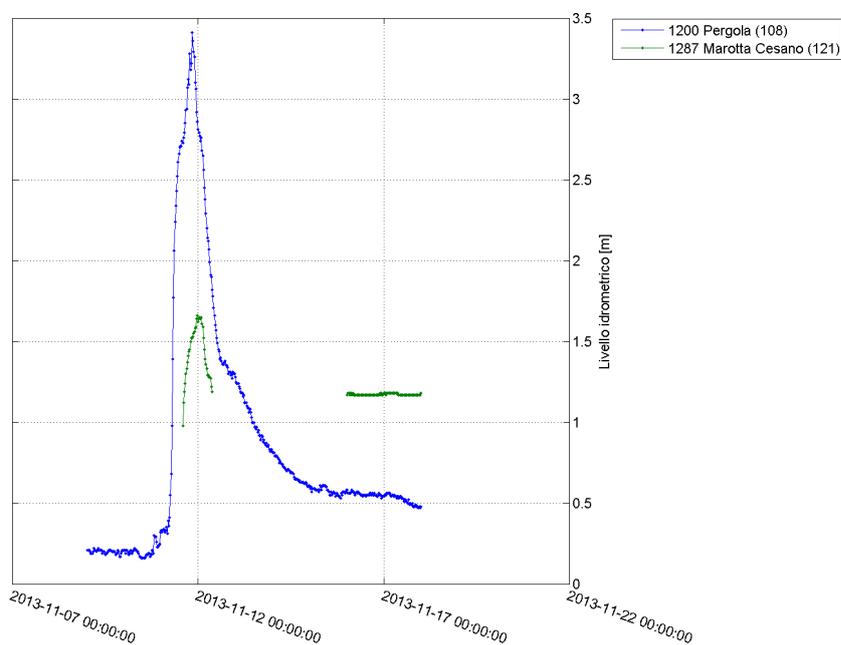
Figura 21: livelli idrometrici registrati dalle stazioni del bacino del Cesano: Pergola e Marotta Cesano

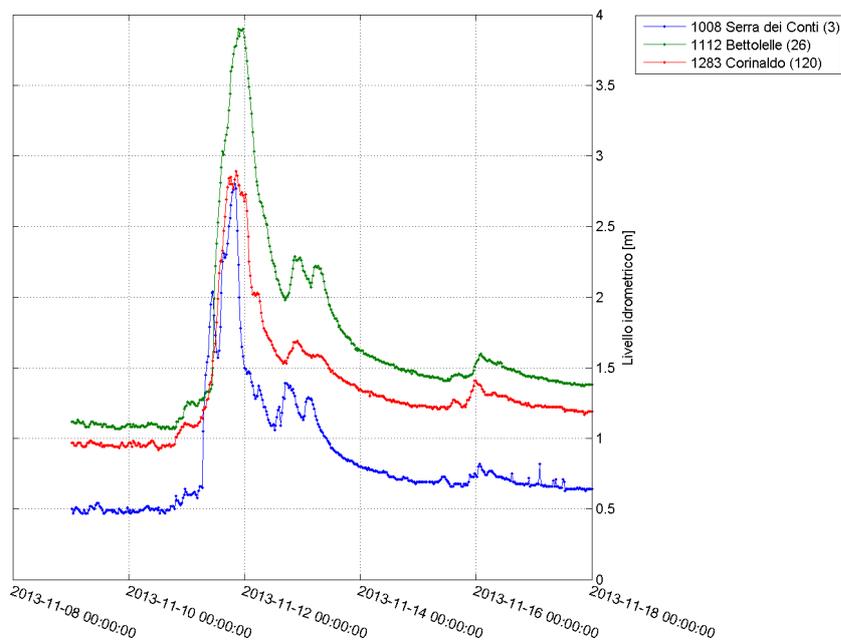
Figura 22: livelli idrometrici registrati dalle stazioni del bacino del Misa: Corinaldo sul fiume Nevola, Serra dè Conti e Bettolle sul fiume Misa.

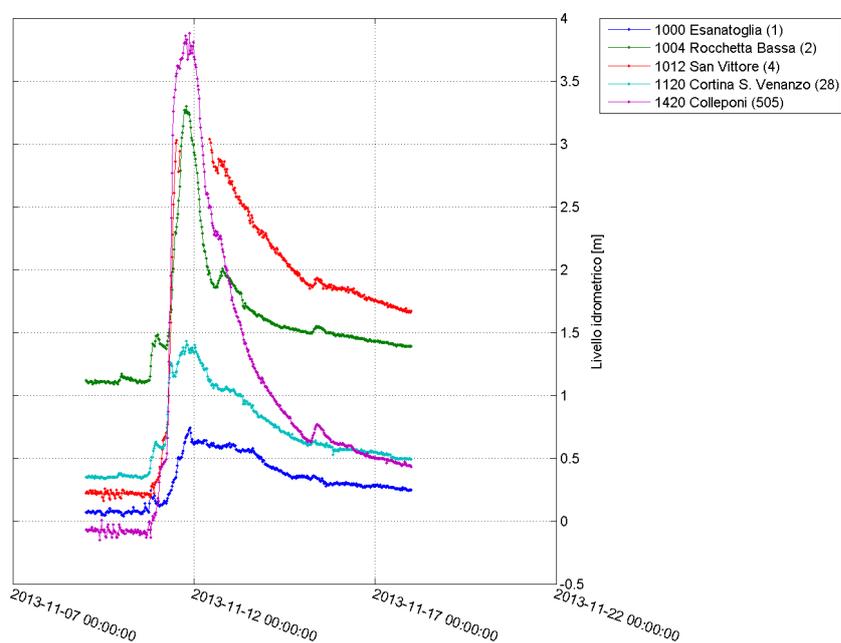
Figura 23: livelli idrometrici registrati dalle stazioni montane del bacino dell'Esino: Colleponi e San Vittore sul torrente Sentino, Rocchetta Bassa e Cortina S. Venanzo sul torrente Giano, Esanatoglia sul fiume Esino

Il Sentino e il Giano, affluenti montani dell'Esino, a partire dalla seconda parte di lunedì hanno registrato onde di piena significative. L'Esino a Camponococchio ha superato i 6 metri. La stazione ha smesso di funzionare in prossimità del colmo di piena.

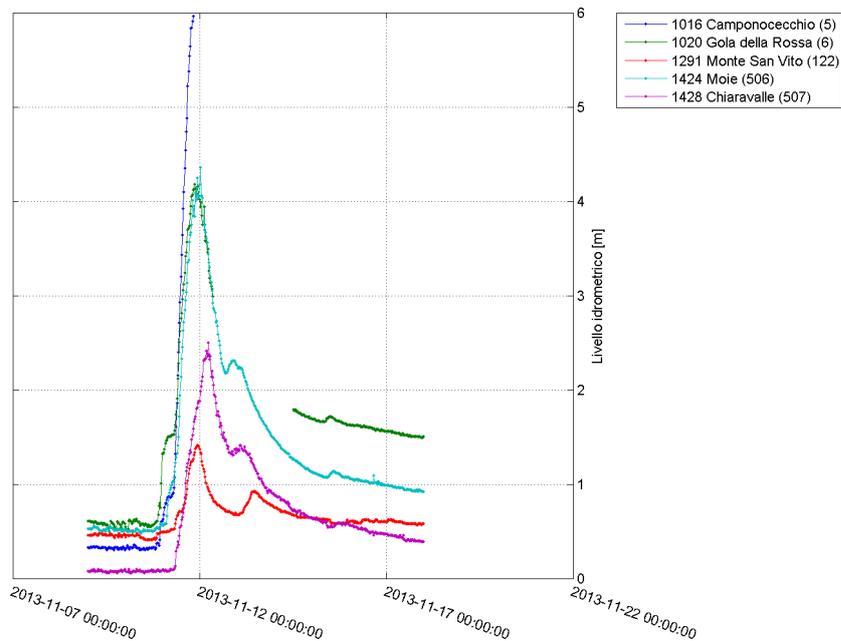
Figura 24: livelli idrometrici registrati dalle stazioni del Bacino dell' Esino: da nord a sud Camponoecchio, Gola della Rossa, Moie e Chiaravalle sul fiume Esino; Monte S. Vito sul torrente Triponzio

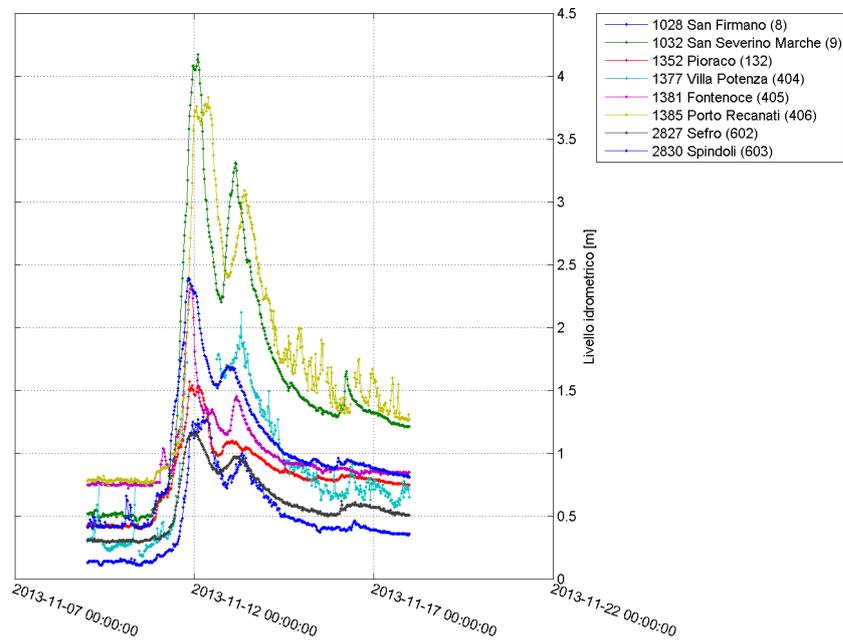
Figura 25: livelli idrometrici registrati dalle stazioni del Bacino del Potenza: da nord a sud- Spindoli, Sefro, Pioraco, San Severino Marche, Villa Potenza, S.Firmano, Porto Recanati; Fontenoce sul torrente Monocchia

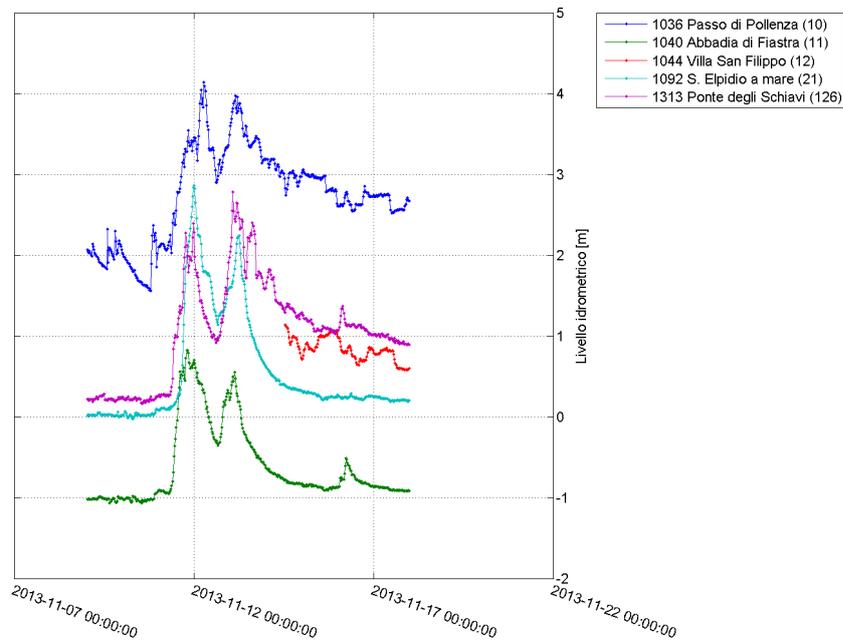
Figura 26: livelli idrometrici registrati dalle stazioni del Bacino del Chienti: Ponte degli Schiavi sul torrente Fiastrone; Abbadia di Fiastra sul torrente Fiastra; Passo di Pollenza, Villa S. Filippo e S. Elpidio a Mare sul fiume Ete Morto

Il fiume Chienti a partire dalla nottata di lunedì e le prime ore di martedì 12 ha registrato una piena significativa, in particolare sulla zona montana nell'affluente Fiastrone.

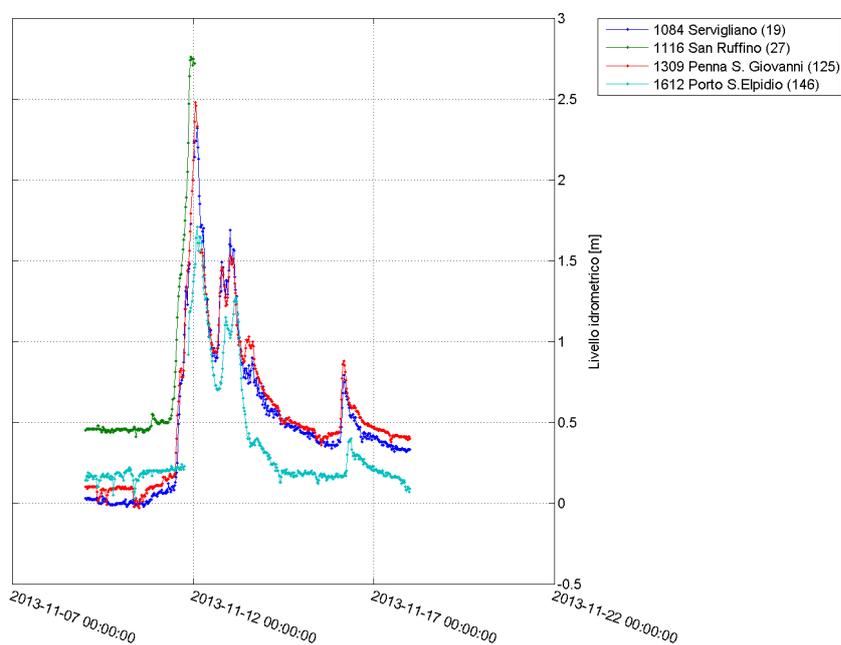
Figura 27: livelli idrometrici registrati dalle stazioni del Bacino del Tenna: Penna S. Giovanni sul torrente Tennacola; S. Ruffino, Servigliano e Porto S. Elpidio sul fiume Tenna

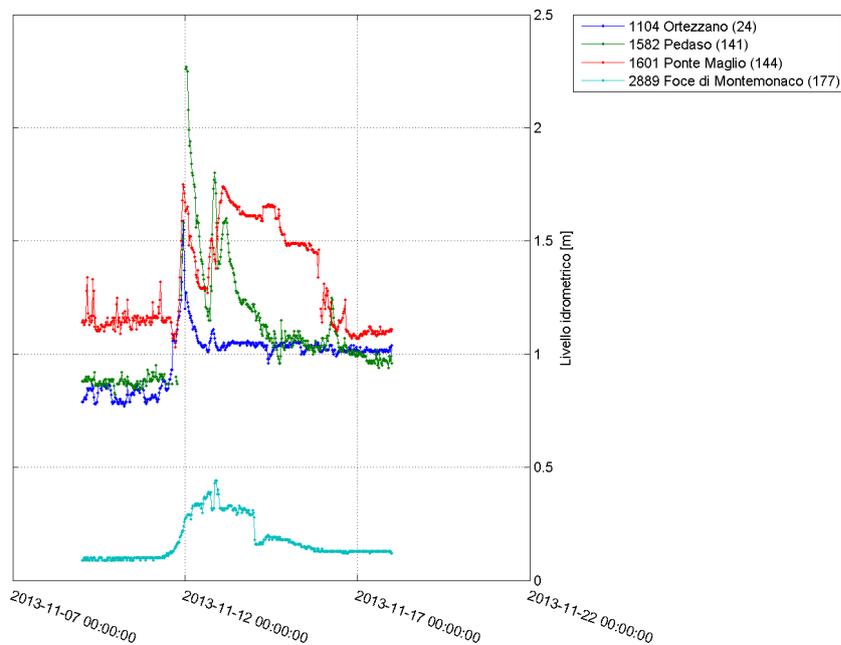
Figura 28: livelli idrometrici registrati dalle stazioni del Bacino dell'Aso: Foce di Montemonaco, Ponte Maglio, Ortezzano, Pedaso

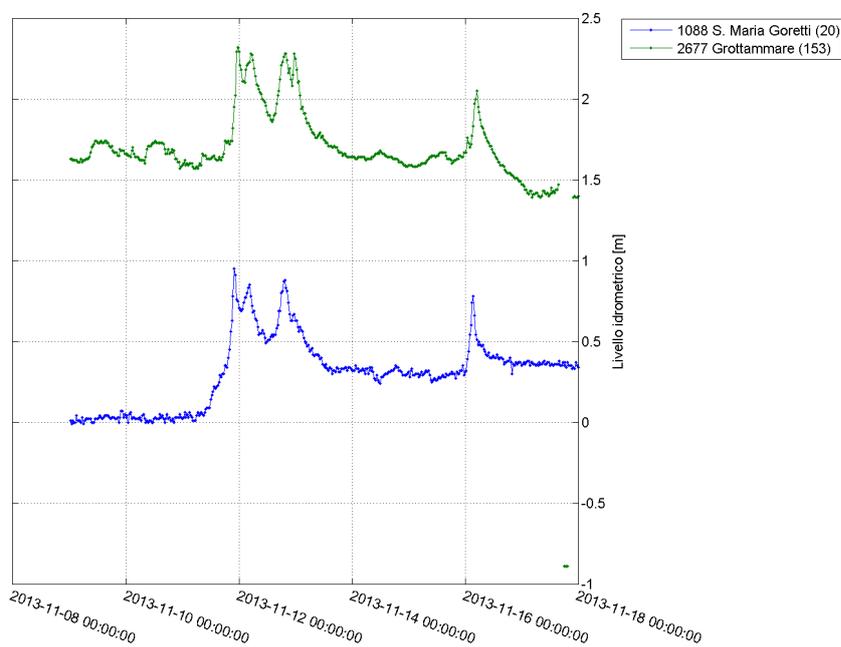
Figura 29: livelli idrometrici registrati dalle stazioni del Bacino del Tesino: S. Maria Goretti e Grottammare

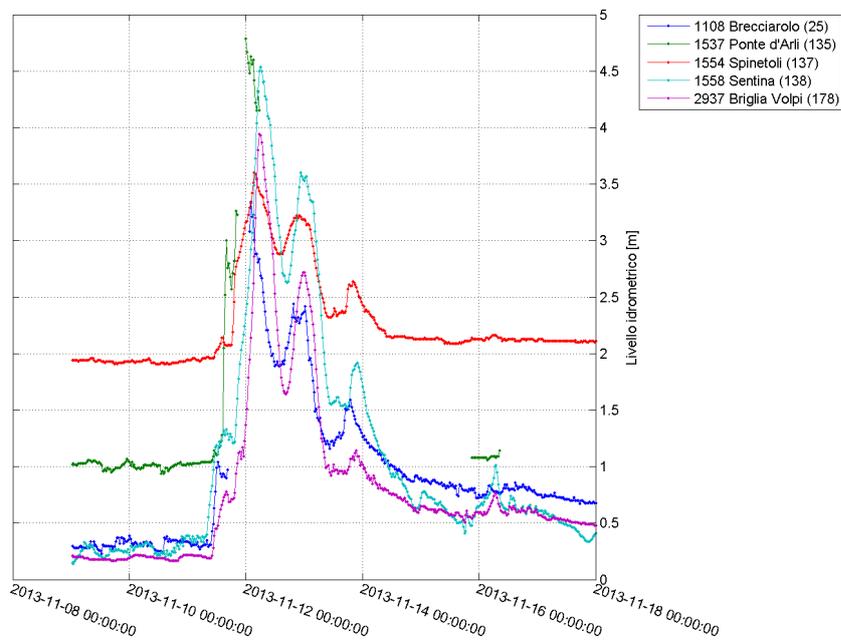
Figura 30: livelli idrometrici registrati dalle stazioni del Bacino del Tronto: Ponte D'Arli, Brecciarolo, Spinetoli, Briglia Volpi, Sentina

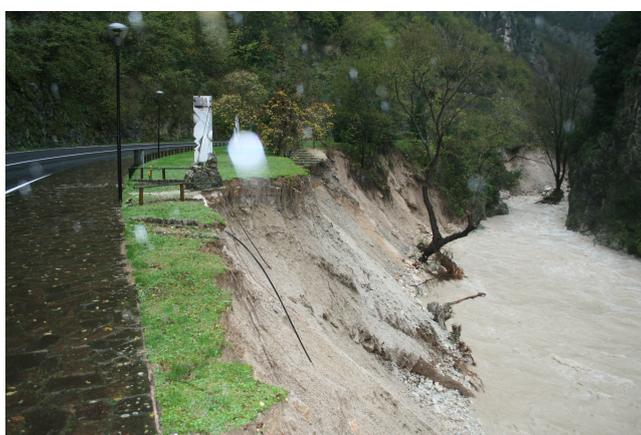
Figura 31: Dissesti nei pressi di Frasassi

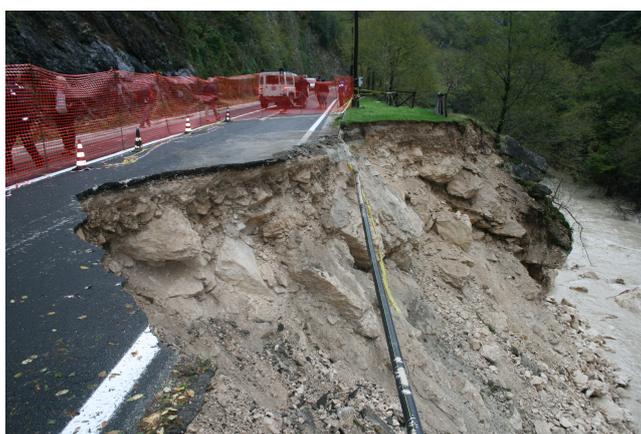
Figura 32: Frana lungo la strada in prossimità di Frasassi

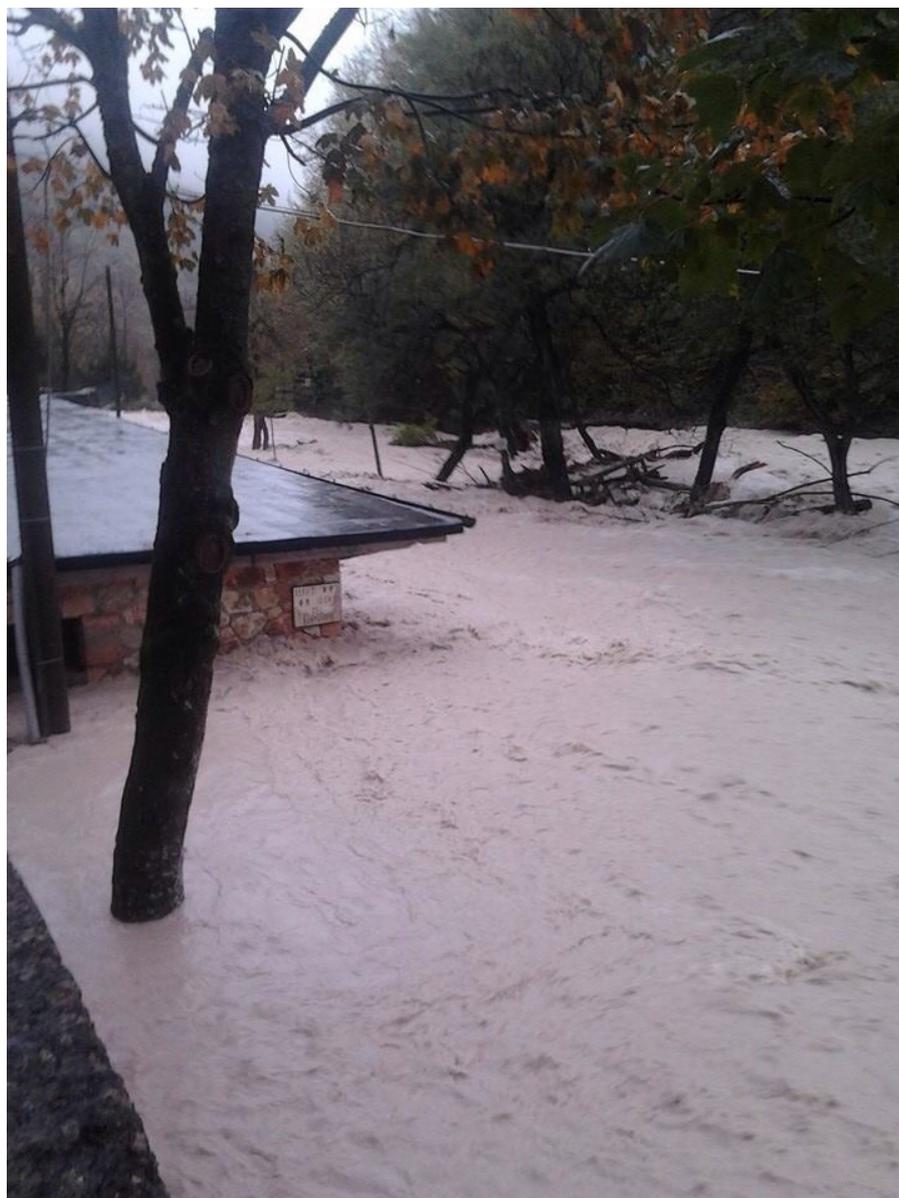
Figura 33: Esondazione del Torrente Ambro nei pressi del piazzale della Madonna dell'Ambro; si notano i bagni pubblici quasi completamente sommersi

Nella Provincia di Fermo la risposta del reticolo idrografico è stata discreta grazie anche ai lavori effettuati nel 2011. Da segnalare l'esondazione del torrente Ambro, affluente in sinistra del fiume Tenna in loc. Madonna dell'Ambro (comune di Montefortino) che ha causato danni alle strutture ricettive, ma non a persone. Nel comune di S. Elpidio a mare (loc. Bivio Cascinare) il Chienti ha esondato nelle vicinanze del ponte autostradale con conseguente evacuazione precauzionale del Centro Sociale La Speranza. Sono state segnalate numerose criticità per la viabilità, dovute a frane, colate di fango e caduta di alberi, con molte strade provinciali interrotte, in particolare nella porzione orientale (di valle).

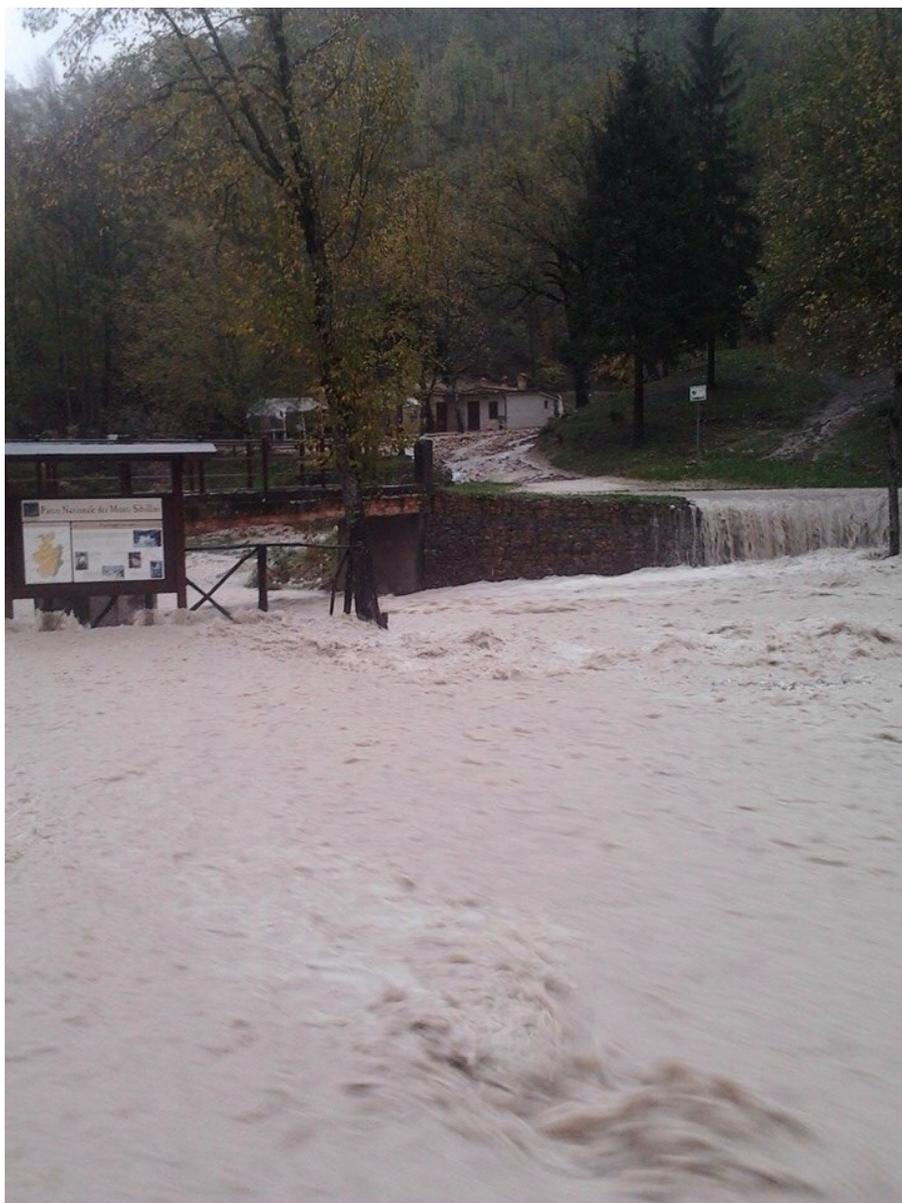
Figura 34: Esondazione del Torrente Ambro

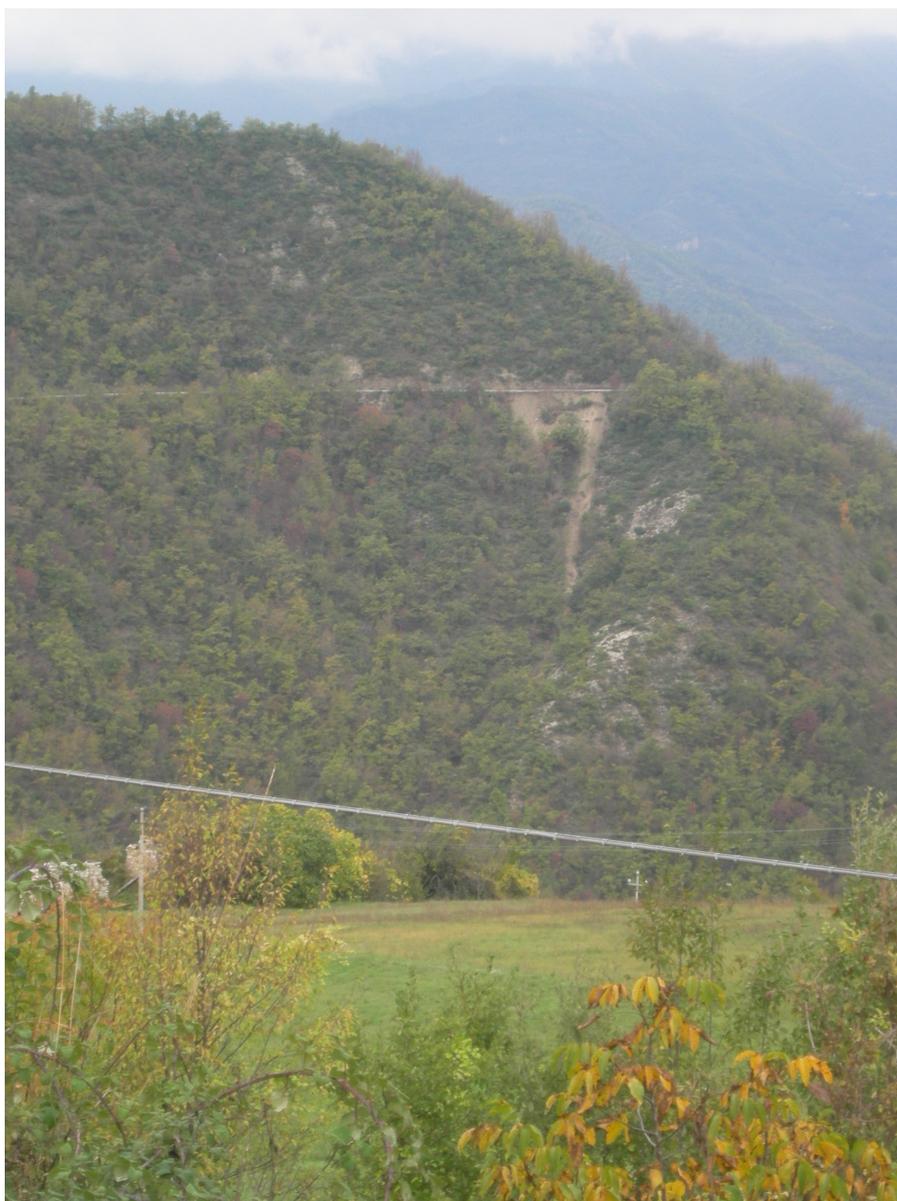
Figura 35: Panoramica della frana lungo la strada per la frazione Arola, Acquasanta Terme
