REGIONE MARCHE

Dipartimento per le Politiche Integrate di Sicurezza e per la Protezione Civile
Centro Funzionale per la Meteorologia, l'Idrologia e la Sismologia

RAPPORTO DI EVENTO

10-13 novembre 2013

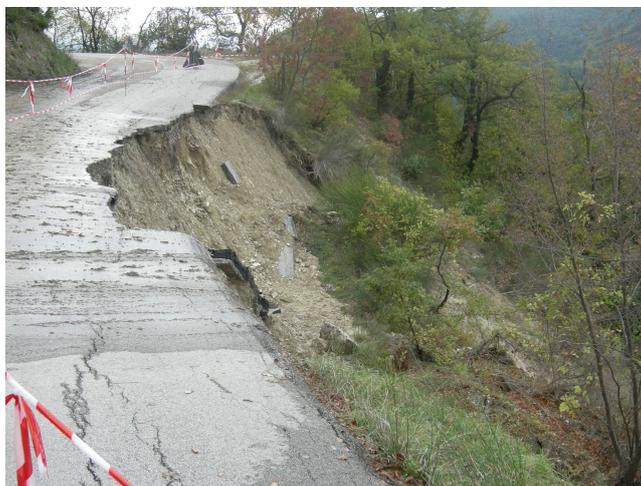
Figura 36: Particolare della strada franata per Arola, Acquasanta Terme

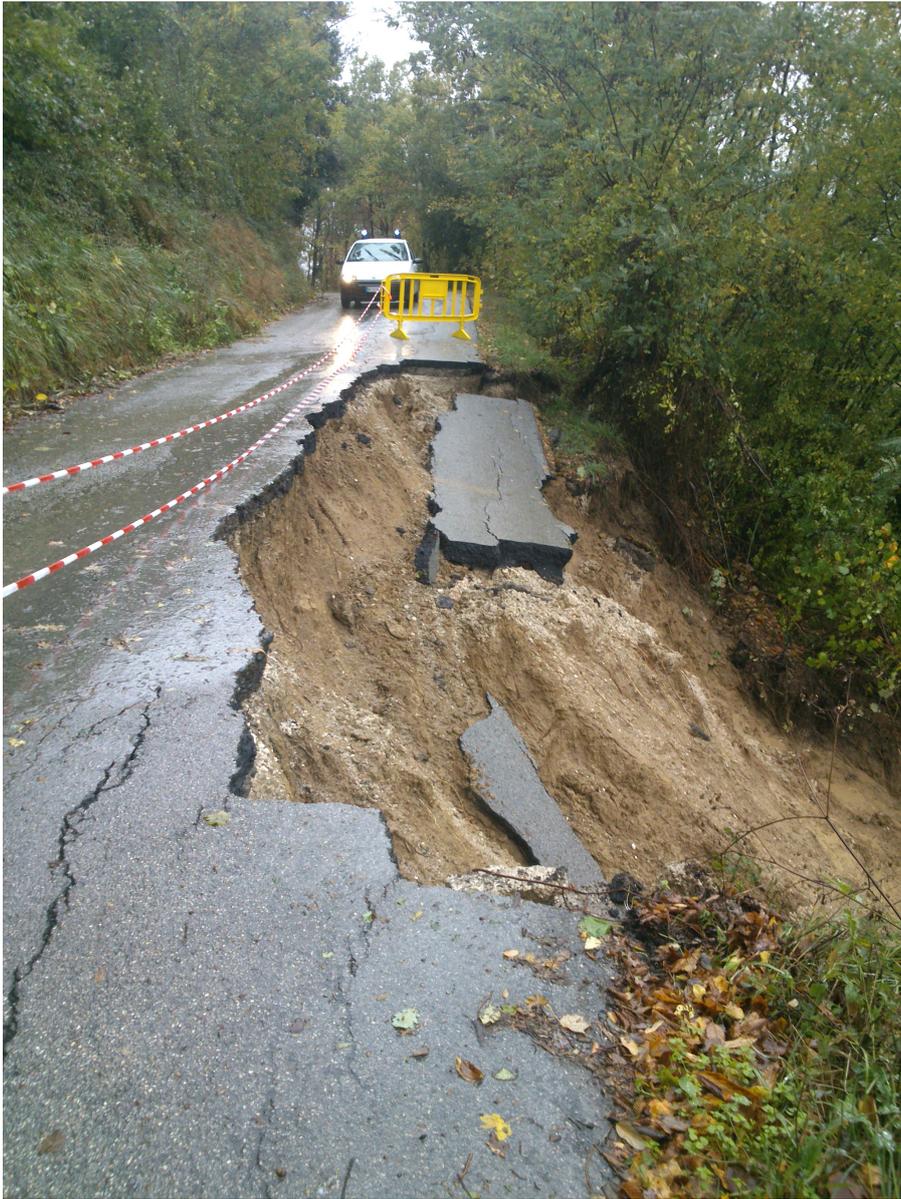
Figura 37: Frana lungo la strada per la frazione Pomaro, Acquasanta Terme

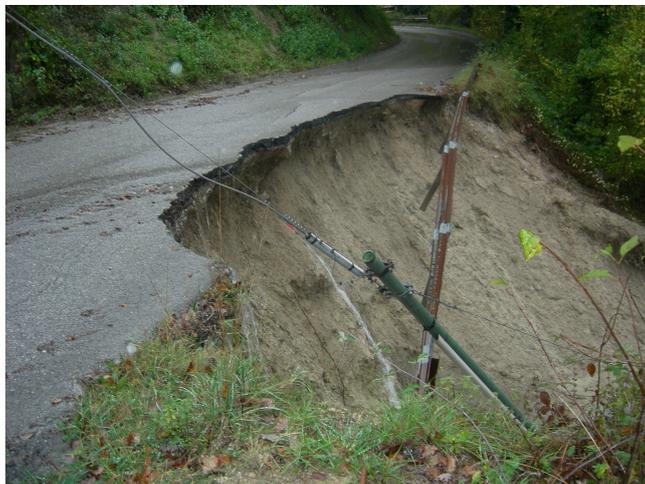
Figura 38: Frana lungo la strada per la frazione Valledacqua, Acquasanta Terme

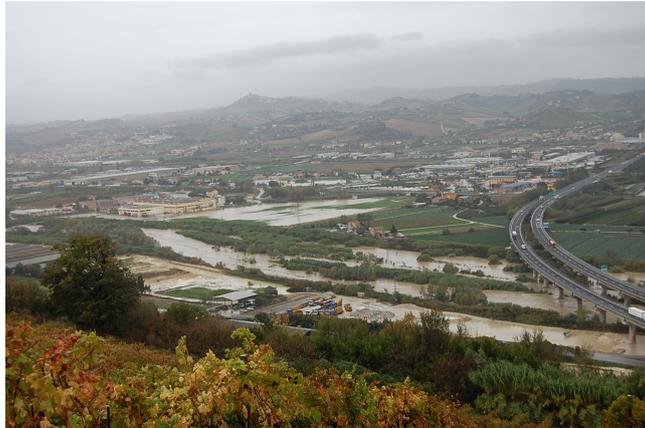
Figura 39: Panoramica del Fiume Tronto in prossimità della foce

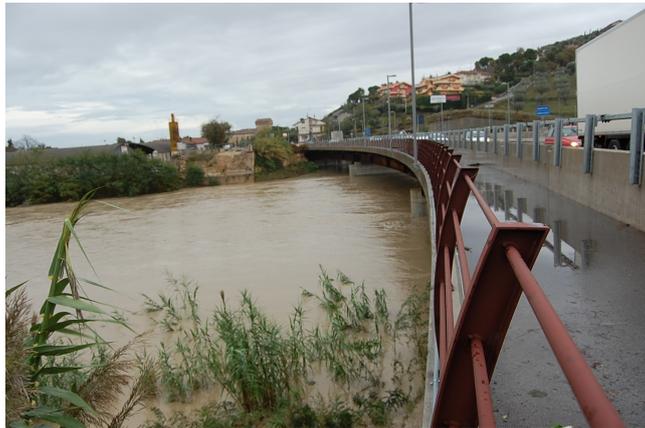
Figura 40: Dettaglio del ponte sul fiume Tronto, nei pressi della foce

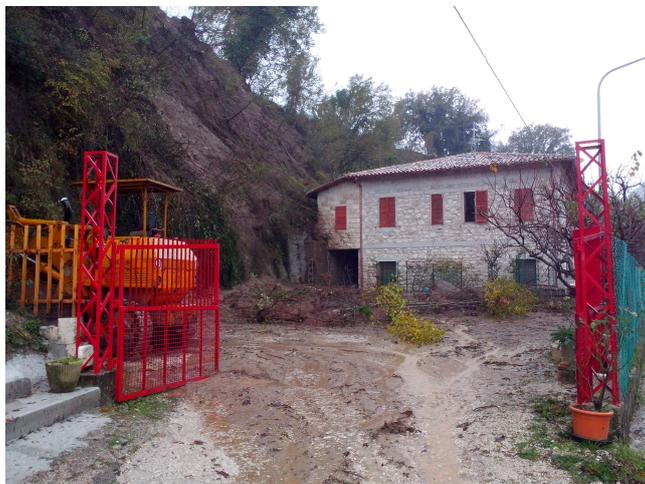
Figura 41: Frana a Ponte d'Arli, Acquasanta Terme

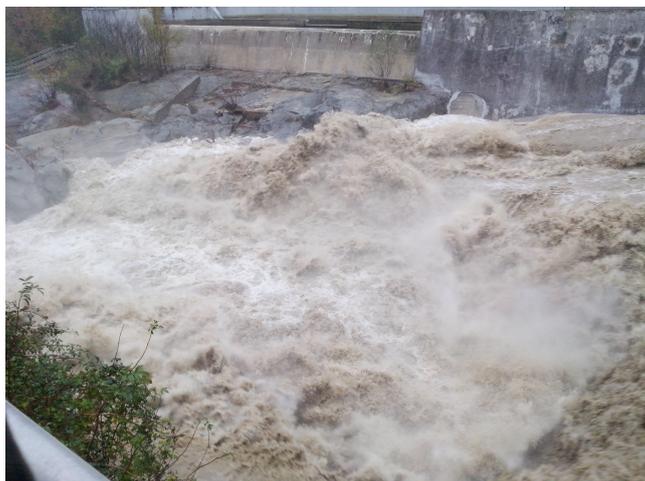
Figura 42: Dettaglio del Fiume Tronto a Ponte d'Arli
